# 植被恢复对三峡库区土质道路边坡抗剪强度的影响\*

**摘要** 通过在道路边坡进行植物防护和原位剪切试验,研究了不同植被防护措施对边坡抗剪强度( $\tau$ )影响。结果表明,植被根系随土壤深度增加而减少,表层(0~10 cm)根系长度密度(Root length density, *RLD*)占总 *RLD* 的 34%~78%;植被根系含量及盖度与土壤水分含量(Soil water content, *SWC*)呈指数正相关。表层(0~10 cm)土壤抗剪强度主要受植被根系及盖度影响,随着根系长度密度(*RLD*)、根系重量密度(Root weight density, *RWD*)、植被盖度(Vegetation cover, *VC*)增加呈指数形式增大。30 cm 深度土壤抗剪强度值显著低于 10 cm 值和 50 cm 值。随着土壤深度增加,土壤容重和水分对抗剪强度影响力增大,在 50 cm 处两者分别与抗剪强度呈线性正相关和指数负相关关系。

## EFFECT OF VEGETATION RESTORATION ON SOIL SHEAR STRENGTH OF ROADSIDE SLOPES OF UNPAVED ROADS IN THE THREE-GORGES RESERVOIR AREA

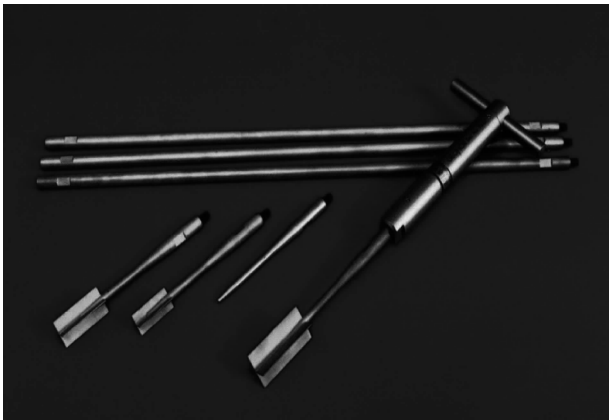
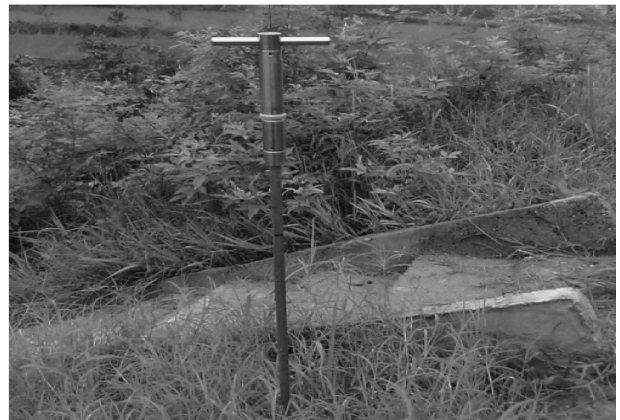
图 2 MATEST 十字板剪切仪

Fig. 2 Field inspection pocket vane tester (MATEST)

土壤抗剪强度采用意大利MATEST公司生产的S057型野外便携式十字板剪切仪(图2)测定,仪器由1个T型把柄(把柄中安装有测试扭矩的弹簧装置)和三个可更换的不同尺寸十字板头组成。十字板头可插入土中0~10 mm进行测量,测量深度可根据延长杆增加,每根延长杆长度50 cm。三种规格十字板头(直径×高度)分别为16 mm × 32 mm、20 mm × 40 mm、25.4 mm × 50.8 mm,根据土壤紧实状况进行适当选择。最大扭剪力是根据安装在手柄下面的弹簧装置来进行测量,量程:0~240 kPa,剪力值从手柄下方的刻度盘读取。根据刻度盘上的数值和十字板头的规格,用内置弹簧装置的扭矩公式计算被测样品的抗剪强度( $\tau$ ):
